COMUNE DI SOZZAGO (NO)

EDIFICIO COMUNALE EX CIRCOLINO
"RESTAURO E RISANAMENTO CONSERVATIVO:
ADEGUAMENTO E MESSA IN SICUREZZA
DELLA PORZIONE OVEST "

AGOSTO 2024

PROGETTO ESECUTIVO

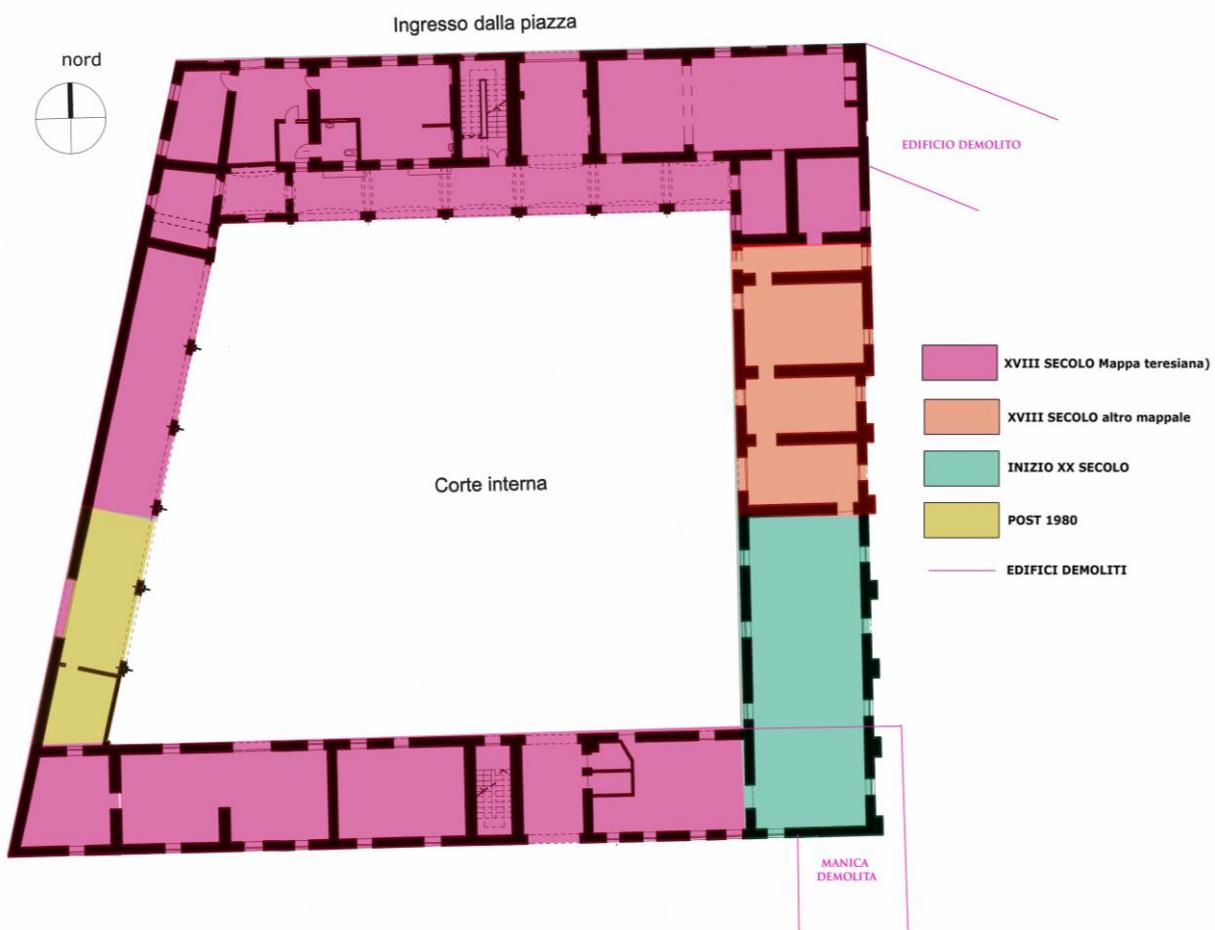
Schematizzando le varie fasi storiche desunte dal confronto delle due mappe storiche con l'estratto di mappa catastale e il PRGC si desume che l'impianto originale del XVIII secolo, riportato nella mappa Teresiana, (colore fucsia nello schema) è limitato al prospetto principale in affaccio sulla piazza, al lato sud contrapposto e parte del lato ovest lungo la strada. Questo primo nucleo conserva ancora gli elementi tipologici dell'architettura tardo barocca

(balconcino al primo piano e stanza affrescata), con cornice a sguscio e oculi tondi (lato sud). Della stessa epoca o di poco successiva sono le stanze in colore arancio, contrassegnate catastalmente come altro mappale separato, che continuavano fino ad incontrarsi con il lato sud, meno elevato in altezza. All'angolo nord est sulla piazza si inseriva un edificio inclinato che chiudeva il fronte; ora questo edificio è stato demolito in epoca recente (sull'estratto di mappa compare ancora) per creare una via interna che scorre contigua al lato est. La mappa Rabbini del 1867 propone quindi il corpo arancione più allungato che si innestava con il lato sud più allungato verso est. Era presente un edificio, ora demolito) che si innestava sull'angolo sud-est. Foto del prospetto sud mostrano la presenza di una falda di tetto inclinata demolita.

All'inizio del XX secolo (colore verde) si decide di demolire parzialmente i piccoli ambienti terminali del lato est, per creare un unico ambiente (grossa stalla=stallone) coperta da una soletta in putrelle; nella parte superiore si veniva a creare uno spazio per deposito di cereali e riso; parte dell'antica manica sud venne demolita. In anni recenti venne poi completato il portico sul lato ovest in continuità con il resto. L'oggetto dell'intervento quindi risale a due epoche storiche diverse, ma il portico integrato ricalca le stesse tipologie di arcate a mattoni pieni e intonacate. Il muro perimetrale di chiusura esisteva già e solo le ultime due arcate e il ripostiglio sono recenti.
