COMUNE DI SOZZAGO (NO)
AMMINISTRAZIONE COMUNALE

PROGETTO DEFINITIVO-ESECUTIVO

EDIFICIO COMUNALE EX CIRCOLINO

AMMINISTRAZIONE COMUNALE DI SOZZAGO
RESTAURO E RISANAMENTO CONSERVATIVO EX CIRCOLINO
SERRAMENTI ESTERNI

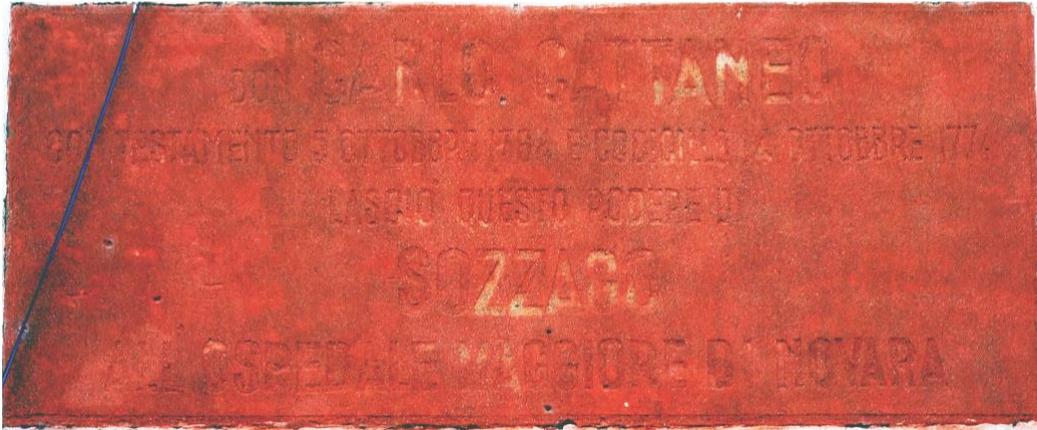
La targa in cotto posta sopra l'arcata di accesso testimonia il passaggio di proprietà all'Ospedale Maggiore di Novara nella seconda metà del XVIII secolo: *"Don Carlo Cattaneo con testamento 5 ottobre 1784 e codicillo 14 ottobre 1774 lasciò questo podere di Sozzago all'Ospedale Maggiore di Novara"*.

Iscrizione sopra l'ingresso

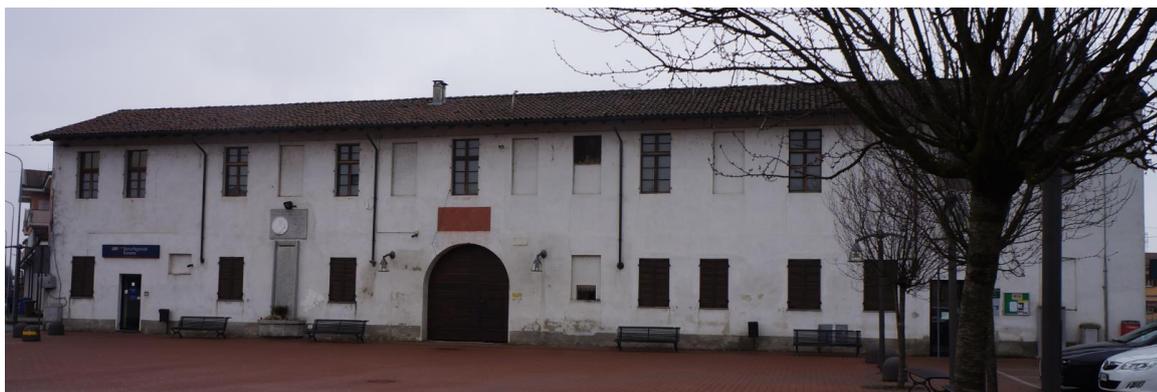
L'edificio di forma quadrangolare con corpi di fabbrica a manica semplice a uno o due piani di dispone attorno ad una corte centrale e occupa un superficie di circa 1950 mq.; si affaccia con l'ingresso principale sulla piazza del paese e definisce il limite sud della stessa. Al fabbricato fronte piazza si accede mediante un androne coperto che conduce ad una ampia zona porticata che si sviluppa per tutta la lunghezza dell'edificio. Il suddetto porticato è coperto da volte a vela in laterizio poggianti in parte su muro portante e in parte su pilastri che presentano nella sagoma, una lesena aggettante che si sviluppa fino alla copertura. Dalla zona voltata, attraverso una scala interna rivestita in pietra si giunge al primo piano dove trovano posto diversi ambienti affacciati sul loggiato coperto da un tetto ligneo a vista distribuiti da corridoio laterale.

Le strutture verticali sono costituite da murature portanti di laterizio intonacate. La tipologia ricalca quella ricorrente in zona e presenta muri portanti di cortina che definiscono il perimetro del fabbricato a setti trasversali interni disposti ad opportuni intervalli con funzione di irrigidimento e sostegno della copertura.
