COMUNE DI SOZZAGO (NO)

EDIFICIO COMUNALE EX CIRCOLINO
"RESTAURO E RISANAMENTO CONSERVATIVO:
ADEGUAMENTO E MESSA IN SICUREZZA
DELLA PORZIONE OVEST "

AGOSTO 2024

PROGETTO ESECUTIVO

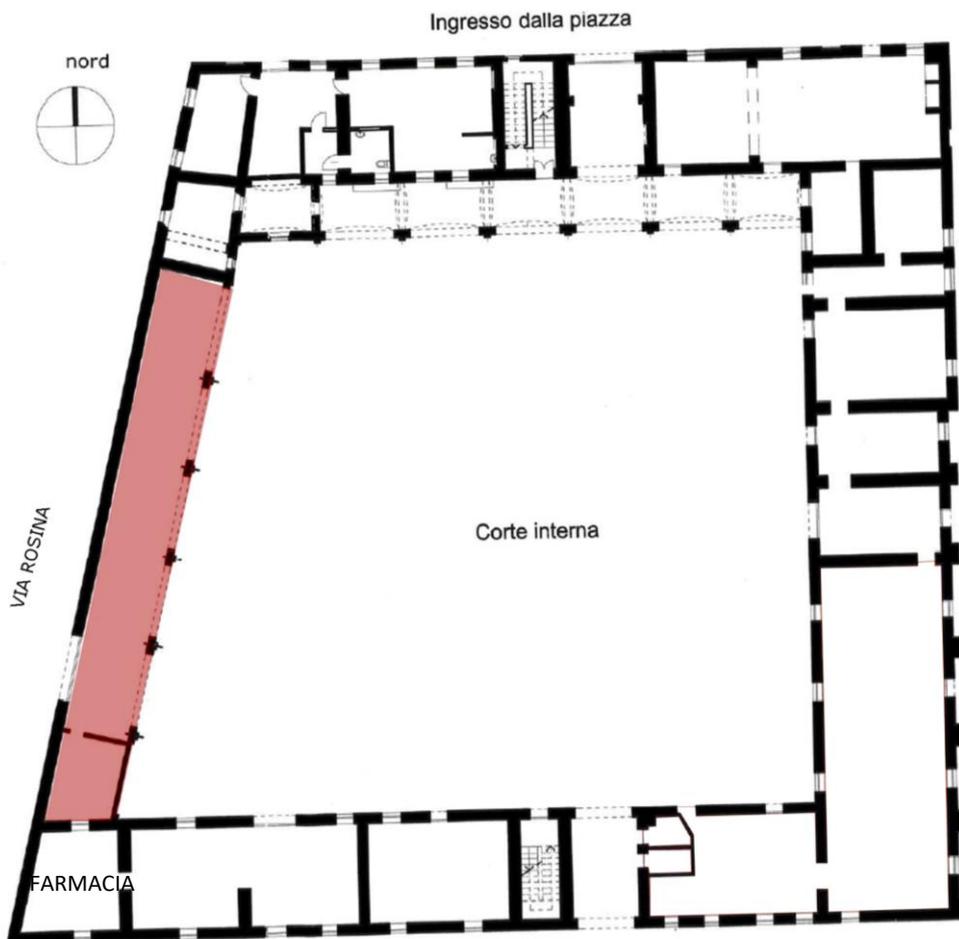
Il progetto prende in considerazione il recupero del corpo ovest in affaccio sulla via Rosina che è costituito da un porticato aperto verso il cortile a da un muro di cortina chiuso lungo la via; l'intervento interessa anche la facciata della farmacia ; negli anni passati (2009-2010) il corpo rivolto a nord in affaccio sulla piazza è stato oggetto di un intervento di restauro e recupero degli ambienti interni e recentemente sono state rifatte le persiane esterne e i serramenti vetrati; nel 2019 si è intervenuto sul cantinone e sul corpo sud. La porzione di fabbricato posta ad ovest necessita di un intervento di recupero in quanto lo stato di degrado in cui versano le facciate è accentuato. Inoltre poiché il cortile interno del fabbricato viene utilizzato durante le feste patronali e le manifestazioni di paese, sfruttando la presenza di un grosso tendone removibile e alcune tettoie poste a ridosso dei porticati interni, la situazione deve essere risolta prontamente sia per evitare il rischio di danni alle cose e alle persone sia per un offrire un lato dell'edificio esteticamente valido e non un deposito di vecchi materiali abbandonati. In fatti il portico è attualmente utilizzato come deposito, abbandonato e senza alcuna manutenzione da numerosi anni con la struttura del tetto coperta da teli antipiccioni. Il corpo quindi è quasi completamente abbandonato, con deposito di guano polveri e vegetazione.
